ZADEVA: STROKOVNO MNENJE o ogroženosti stavbe Vinarje 138, 2316 Zgornja Ložnica

STROKOVNO MNENJE

ZADEVA: Geološko mnenje o plazovni nevarnosti lokacije na naslovu Vinarje 136, 137 in 138 Slovenska Bistrica

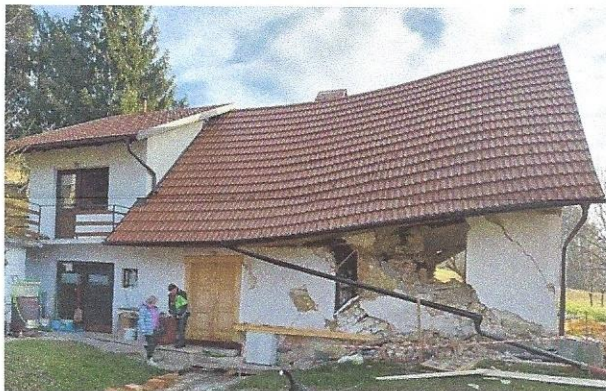
Slika 1: zahodna fasada-porušen kamniti zid, deloma tudi stropna konstrukcija ter deformirano ostrešje

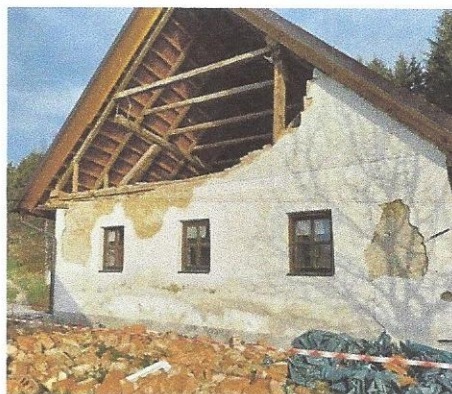
Slika 2: južna fasada-izpadel zatrepni zid

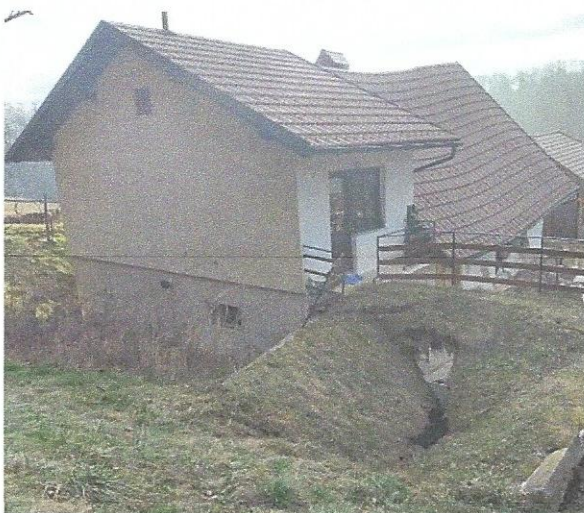
Slika 3: Severna fasada - porušena plošča prostora za shranjevanje orodja

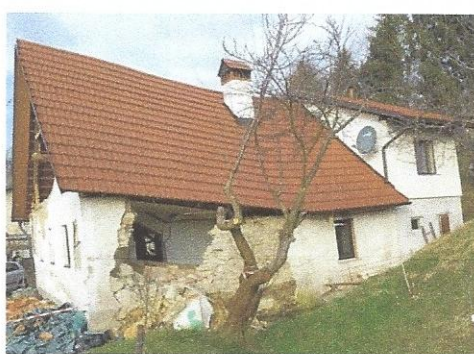
Slika 4: vzhodna fasada-porušen kamniti zid, deloma tudi stropna konstrukcija ter deformirano ostrešje

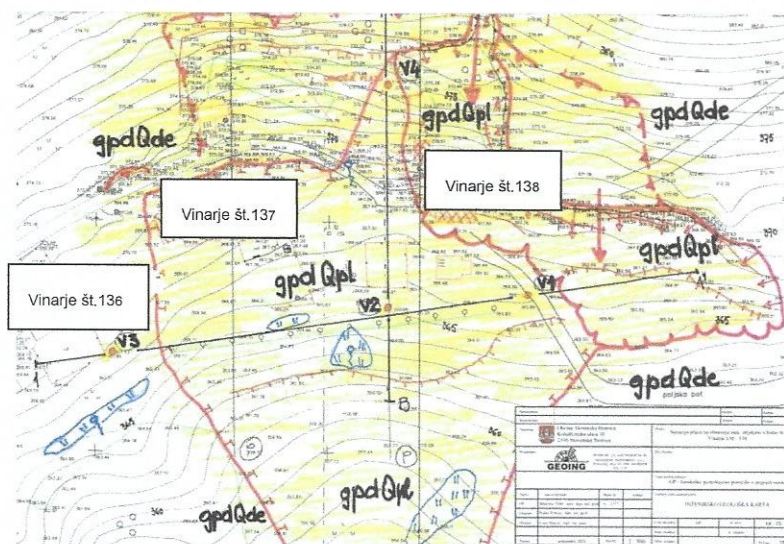
Slika 1: Pogled na območje splazele brežine v bližini objektov Vinarje 136 – 138 (Slovenska Bistrica)
Legenda: gpdQde – pobočni deluvij, gpdQpl- rjavi peščeno glinasti in meljasto glinast prod, rahlo do srednje gosto, plazina; V-1, V-2; V-3 in V-4 izvedene geomehanske vrtime (vir:(1))

Po podatkih geomehanskih vrtin V-1, V-2 in V-4 (Slika 1), vrtanih v plazu, je prišlo do splazitve deluvialnega glinastega proda, ki leži na pliokvartarnih glinasto meljastih lapornatih in peščenih plasteh. V vrtini V-4 se drsna ploskev plazu nahaja na globini 6,4 m, na kontaktu glinastega proda in spodaj ležečih lapornatih in meljasto peščenih plasti. V nižjih delih pobočja, pod stanovanjskimi objekti 137 in 138, je bila drsna ploskev plazu ugotovljena na globinah 4,6 m (V1) in 4,4 m (V-2), v preperelih glinastih in peščenih plasteh pliokvartarja. Opaziti je, da v pliokvartarni plasti meljaste

Glede na rezultate geološko – geotehničnih raziskav je bila za trajno stabilizacijo plazju predlagana izvedba dveh podpornih sidranih pilotnih sten dolžine 165 m in dolžine 124,8 m, enega podporno-odvodnega kamnitega rebra (kontrafor) dolžine 124,8 m ter izvedbo drenažnih kamnitih reber (3x45 m, globine 6 m) v območju med objektoma št. 136 in 137. Daljša pilotna stena je umeščena pod objekti št. 136, 137 in 138, krajša pa na vzhodnem delu plazišča nad objektoma št. 137 in 138. Nad krajšo pilotno steno je tudi predviden odvodni sistem – kontrafor.

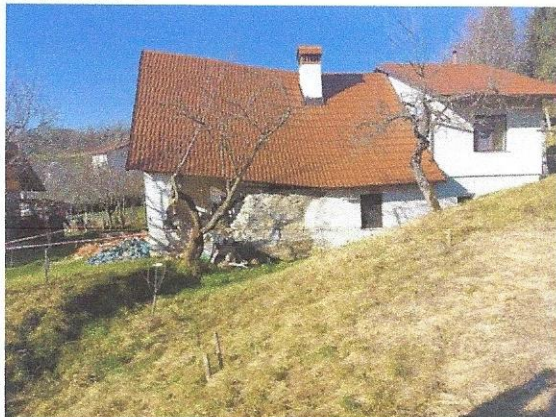
Fotografija 1: Pogled na porušen stanovanjski objekt Vinarje št. 138 (4.1.2024).

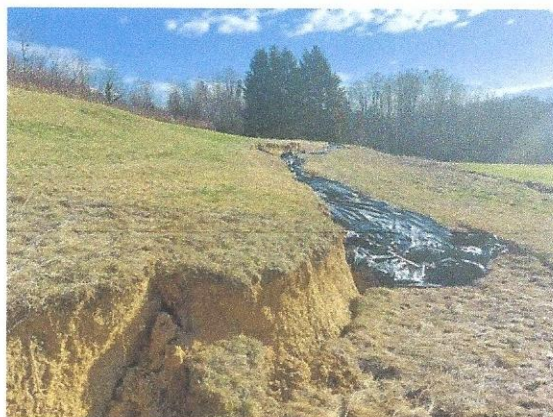
Fotografija 2: Cca 1,5 m debeli odlomni rob na območju travnatih površin na levi strani stanovanjskega objekta (4.1.2024).

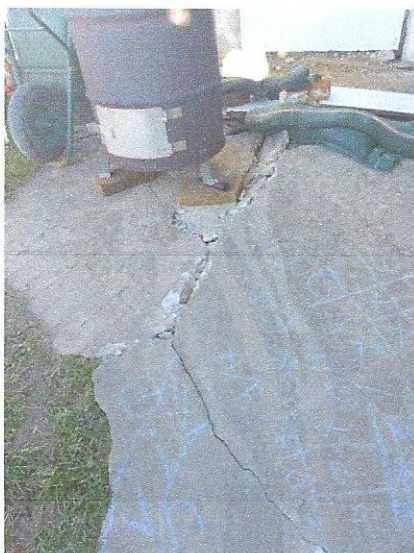
Fotografija 3: Poškodovani tlaki ob objektu Vinarje št. 138 (4.1.2024).

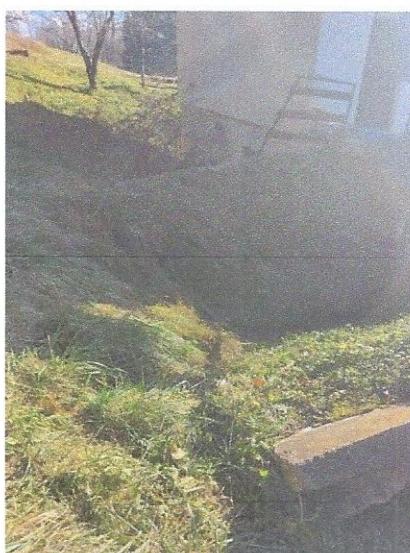
Fotografija 4: Odlomni rob za stanovanjskim objektom št.138 (4.1.2024).

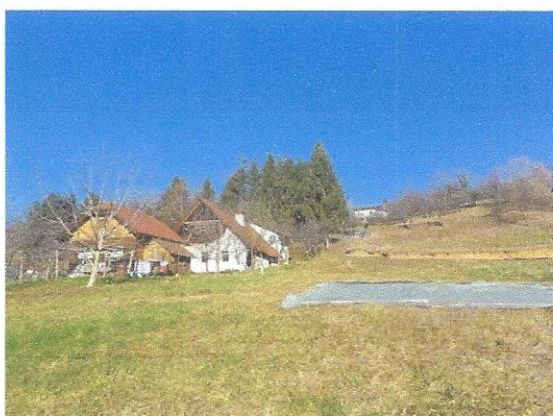
Fotografija 6: Pod stanovanjskim objektom št. 138, se nahaja kmetijski objekt (4.1.2024).

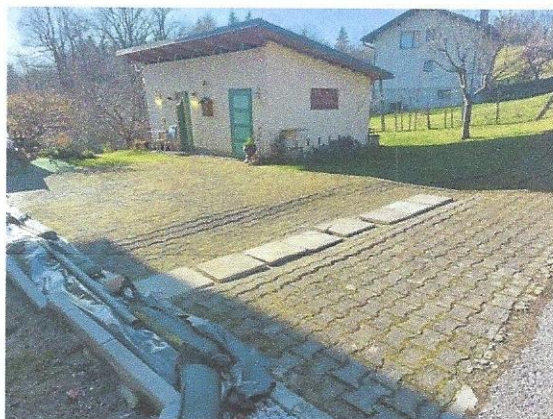
Fotografija 8: Pogled na posedeno dvorišče stanovanjskega objekta Vinarje 137 (4.1.2024).

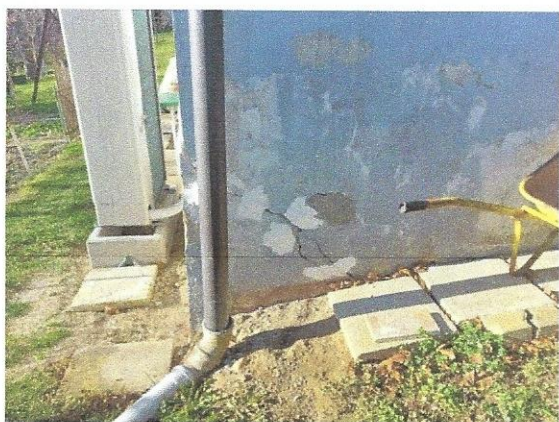
Fotografija 9: Razpokan JV rob stanovanjskega objekta Vinarje št.137 (4.1.2024).

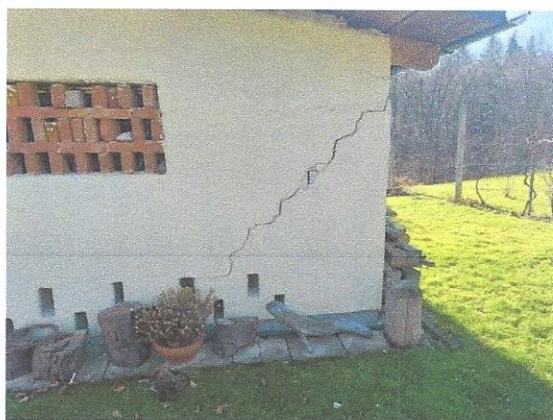
Fotografija 10: Poškodovani vrtni pomožni objekt Vinarje št. 137(4.1.2024).

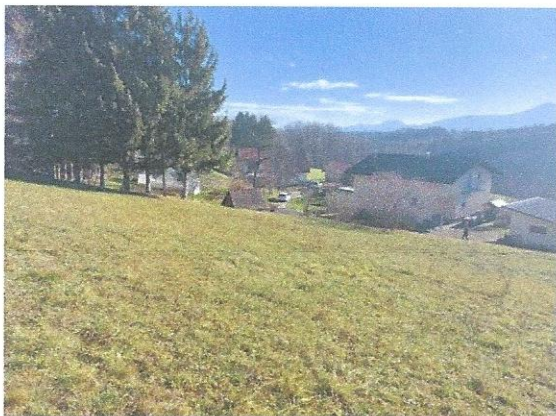
Fotografija 11: Pogled na starejši odlomni rob za stanovanjskim objektom Vinarje št.137 (4.1.2024).
