ZADEVA: STROKOVNO MNENJE o ogroženosti stavbe Vinarje 137, 2316 Zgornja Ložnica

STROKOVNO MNENJE

ZADEVA: Geološko mnenje o plazovni nevarnosti lokacije na naslovu Vinarje 136, 137 in 138 Slovenska Bistrica

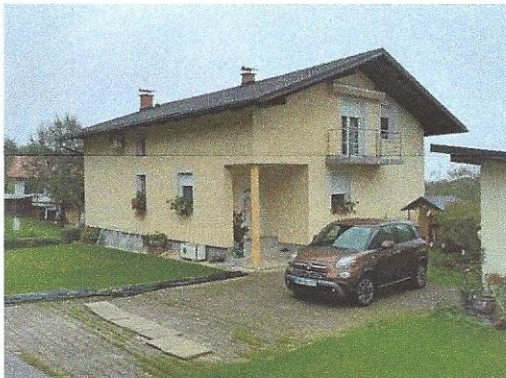
Slika 1: Fotografija stanovanjskega objekta

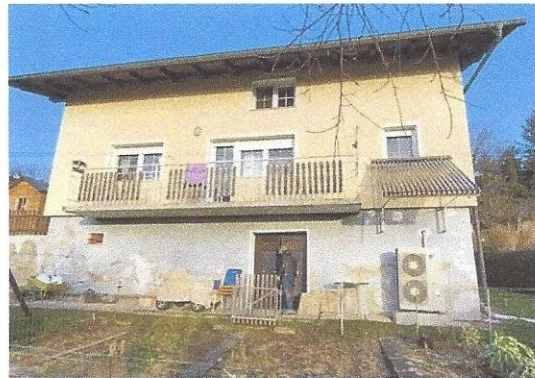
Slika 2: Južna fasada

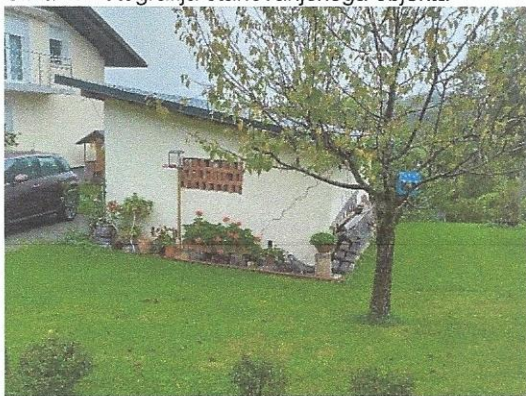
Slika 3: Razpokan pomožni objekt

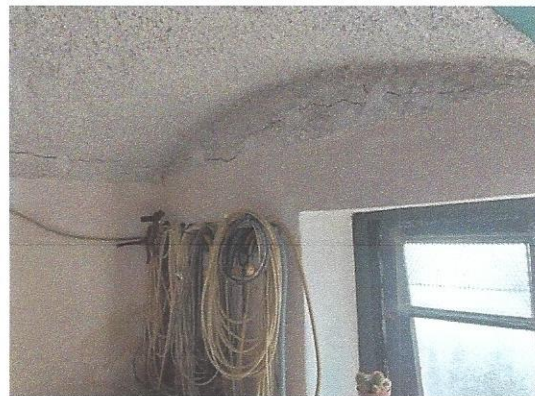
Na območje objekta se je med 4. in 5. avgustom 2023 sprožil obsežnejši plaz, ki je objekt tudi fizično poškodoval. Na objektu so prisotne razpoke, ki so posledica posedanja temeljev. Odlomni rob plazu se nahaja nad objektom.

Slika 4: Horizontalne razpoke na stiku zidov in stropne konstrukcije nad kletjo

Zaradi teh dejstev predlagamo **NUJNO ODSTRANITEV OBJEKTA.**

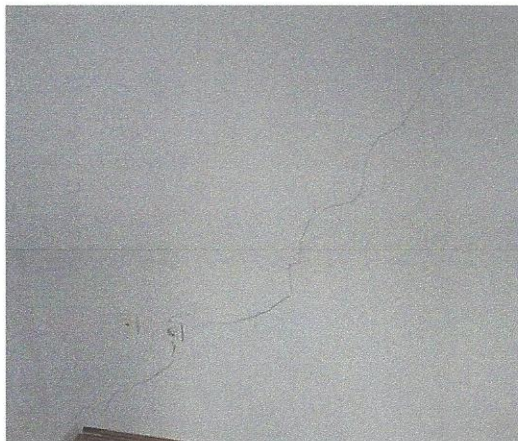
Slika 5: Diagonalna razpoka zidu v mansardi

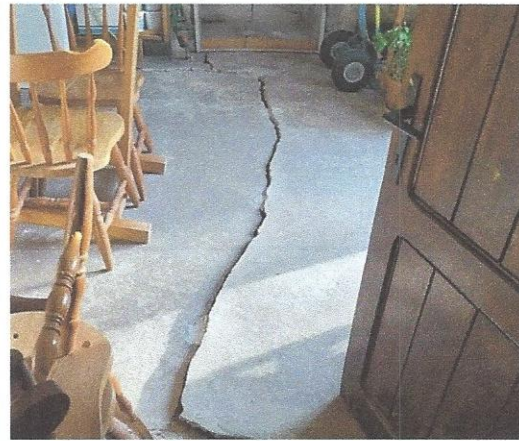
Slika 6: Razpokan in dvignjen tlak v kletni etaži

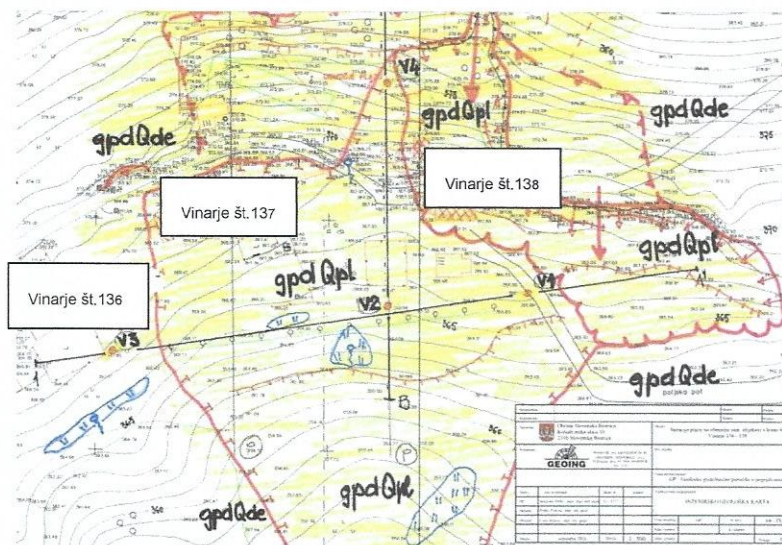
Slika 1: Pogled na območje splazele brežine v bližini objektov Vinarje 136 – 138 (Slovenska Bistrica)
Legenda: gpdQde – pobočni deluvij, gpdQpl- rjavi peščeno glinasti in meljasto glinast prod, rahlo do srednje gosto, plazina; V-1, V-2; V-3 in V-4 izvedene geomehanske vrtine (vir:(1))

Po podatkih geomehanskih vrtin V-1, V-2 in V-4 (Slika 1), vrtanih v plazu, je prišlo do splazitve deluvialnega glinastega proda, ki leži na pliokvartarnih glinasto meljastih lapornatih in peščenih plasteh. V vrtini V-4 se drsna ploskev plazu nahaja na globini 6,4 m, na kontaktu glinastega proda in spodaj ležečih lapornatih in meljasto peščenih plasti. V nižjih delih pobočja, pod stanovanjskimi objekti 137 in 138, je bila drsna ploskev plazu ugotovljena na globinah 4,6 m (V1) in 4,4 m (V-2), v preperelih glinastih in peščenih plasteh pliokvartarja. Opaziti je, da v pliokvartarni plasti meljaste

Glede na rezultate geološko – geotehničnih raziskav je bila za trajno stabilizacijo plazju predlagana izvedba dveh podpornih sidranih pilotnih sten dolžine 165 m in dolžine 124,8 m, enega podporno-odvodnega kamnitega rebra (kontrafor) dolžine 124,8 m ter izvedbo drenažnih kamnitih reber (3x45 m, globine 6 m) v območju med objektoma št. 136 in 137. Daljša pilotna stena je umeščena pod objekti št. 136, 137 in 138, krajša pa na vzhodnem delu plazišča nad objektoma št. 137 in 138. Nad krajšo pilotno steno je tudi predviden odvodni sistem – kontrafor.

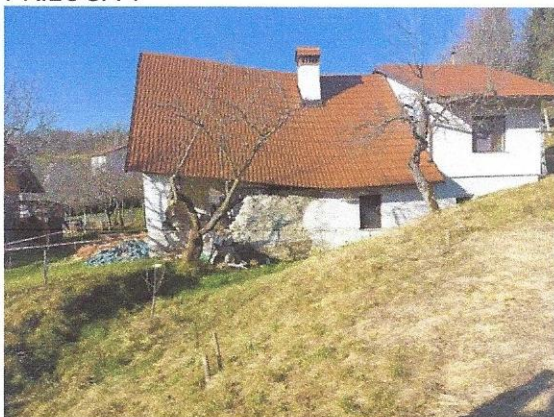
Fotografija 1: Pogled na porušen stanovanjski objekt Vinarje št. 138 (4.1.2024).

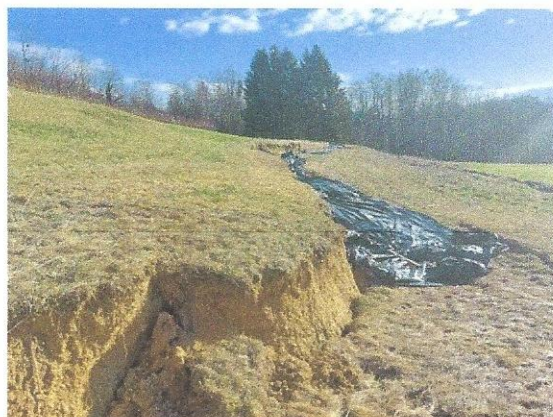
Po detajlnem geološkem kartiranju so bili na območju obeh stanovanjskih objektov zaznani večji zemljinski premiki. Debelina odlomnih robov na določenih mestih znaša že več kot 1,5 m. Ocenjena površina aktiviranega plazju znaša cc 15.000 m².

Fotografija 2: Cca 1,5 m debeli odlomni rob na območju travnatih površin na levi strani stanovanjskega objekta (4.1.2024).

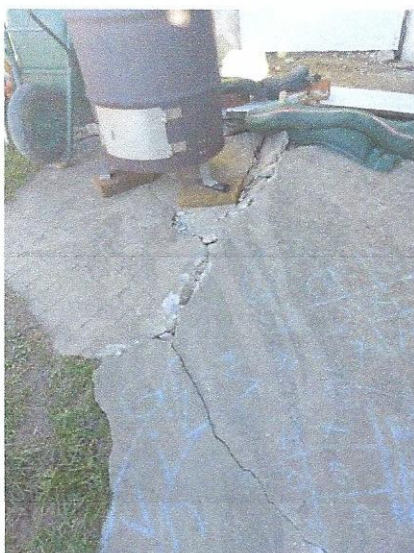
Fotografija 3: Poškodovani tlaki ob objektu Vinarje št. 138 (4.1.2024).

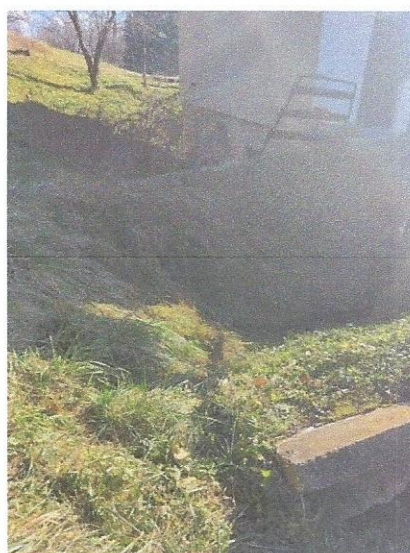
Fotografija 4: Odlomni rob za stanovanjskim objektom št.138 (4.1.2024).

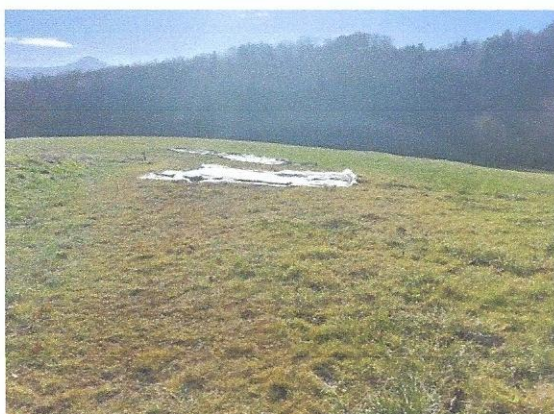
Fotografija 5: Pogled na južni del pobočja, ki je bil nekoč pogozden (4.1.2024).

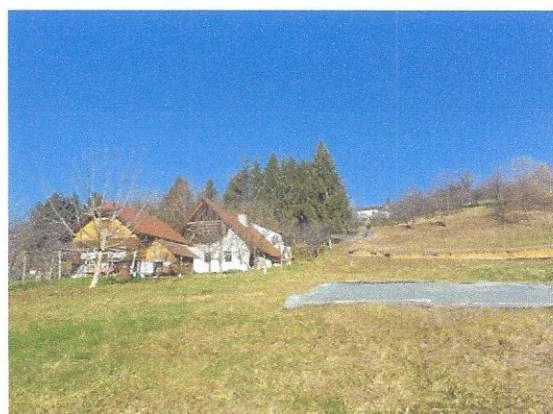
Fotografija 6: Pod stanovanjskim objektom št. 138, se nahaja kmetijski objekt (4.1.2024).

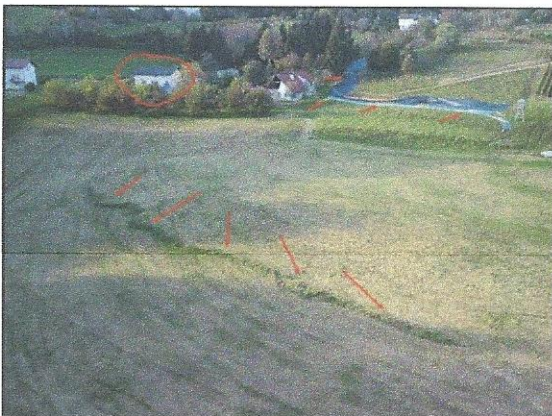
Fotografija 7: Pogled na širše območje stanovanjskih objektov št. 136-138 (4.1.2024).

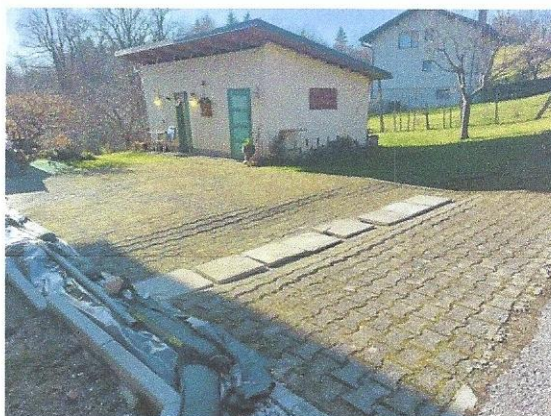
Fotografija 8: Pogled na posedeno dvorišče stanovanjskega objekta Vinarje 137 (4.1.2024).

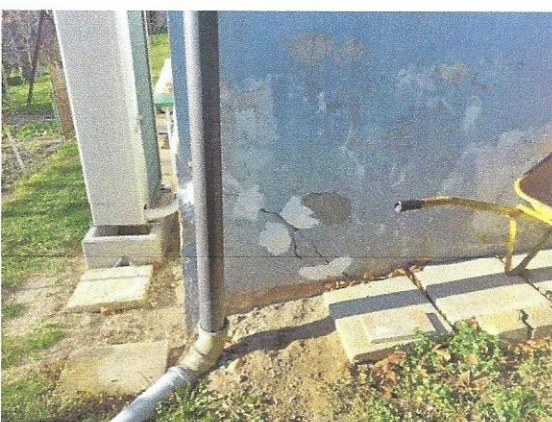
Fotografija 9: Razpokan JV rob stanovanjskega objekta Vinarje št. 137 (4.1.2024).

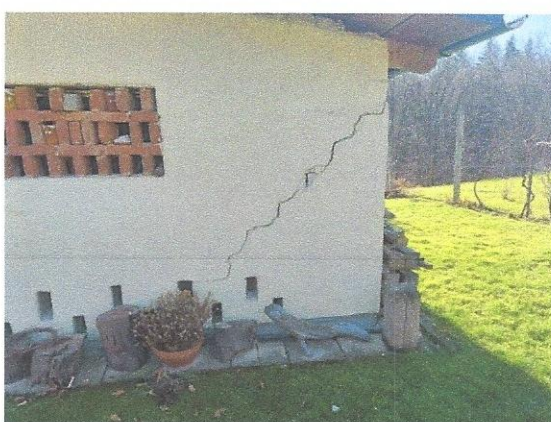
Fotografija 10: Poškodovani vrtni pomožni objekt Vinarje št. 137 (4.1.2024).

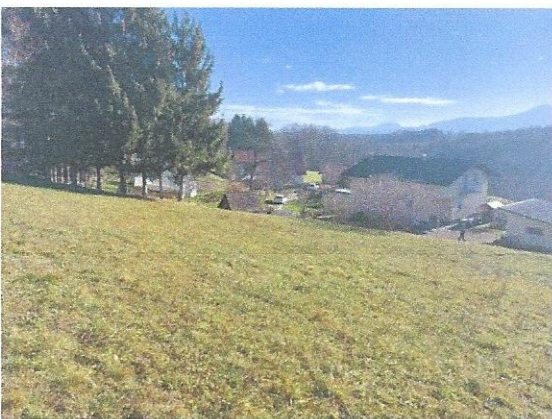
Fotografija 11: Pogled na starejši odlomni rob za stanovanjskim objektom Vinarje št. 137 (4.1.2024).

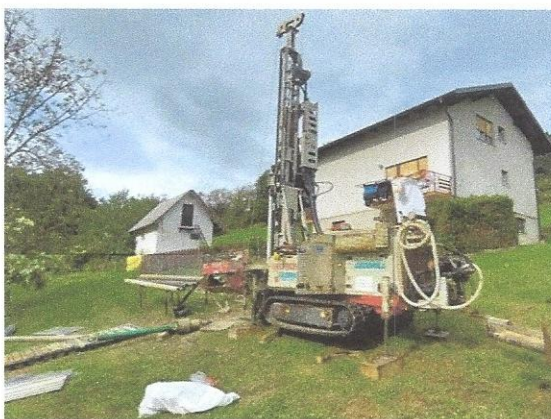
Fotografija 12: Pogled na izvajanje vrtnih del pod objektom Vinarje št. 136 (30.10.2024).
