REPUBLIKA SLOVENIJA  
SLUŽBA VLADE RS ZA OBNOVO PO POPLAVAH IN PLAZOVIH  
DRŽAVNA TEHNIČNA PISARNA

Številka: SM-SLBVNR136S  
Datum: 11.04.2025

ZADEVA: STROKOVNO MNENJE o ogroženosti stavbe Vinarje 136, 2316 Zgornja Ložnica

**ZADEVA: Geološko mnenje o plazovni nevarnosti lokacije na naslovu Vinarje 136, 137 in 138 Slovenska Bistrica**

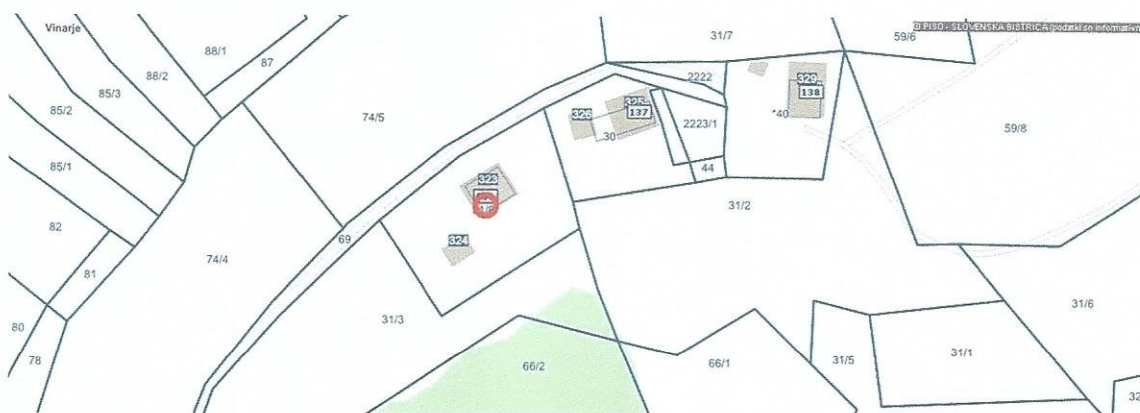
**Slika 1: SITUACIJA IN NAVEDBA OBJEKTA**, ki je skladno s **STROKOVNIM MNENJEM** predlagan za odstranitev (Vir: <https://www.geoprostor.net>)

Zaradi teh dejstev predlagamo **NUJNO ODSTRANITEV OBJEKTA**.

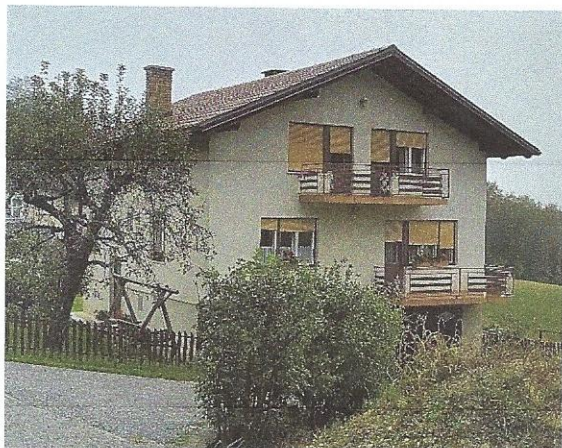
Slika 1: objekt Vinarje 136

Na območju lokacije objekta se je v poletnih neurjih 2023 sprožil obsežnejši plaz, ki je močno poškodoval in delno porušil tudi obravnavani objekt.

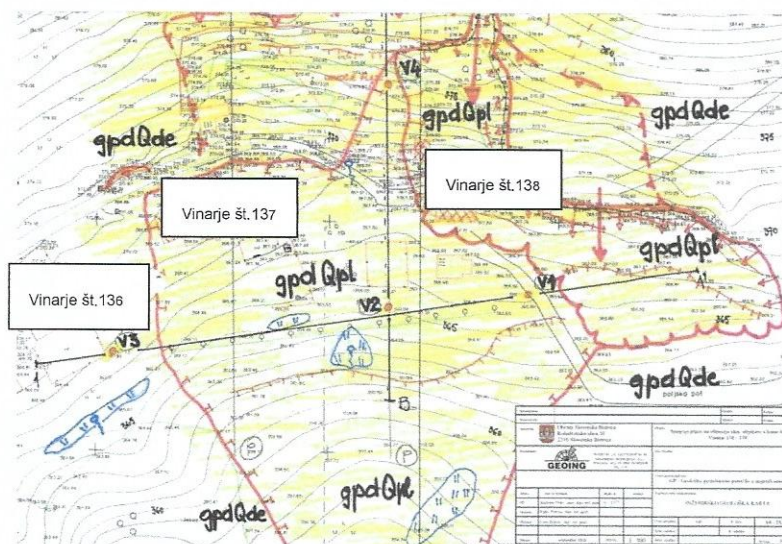
Slika 1: Pogled na območje splazele brežine v bližini objektov Vinarje 136 – 138 (Slovenska Bistrica)

Po podatkih geomehanskih vrtin V-1, V-2 in V-4 (Slika 1), vrtanih v plazu, je prišlo do splazitve deluvialnega glinastega proda, ki leži na pliokvartarnih glinasto meljastih lapornatih in peščenih plasteh. V vrtini V-4 se drsna ploskev plazu nahaja na globini 6,4 m, na kontaktu glinastega proda in spodaj ležečih lapornatih in meljasto peščenih plasti. V nižjih delih pobočja, pod stanovanjskimi objekti 137 in 138, je bila drsna ploskev plazu ugotovljena na globinah 4,6 m (V1) in 4,4 m (V-2), v preperelih glinastih in peščenih plasteh pliokvartarja. Opaziti je, da v pliokvartarni plasti meljaste

Glede na rezultate geološko – geotehničnih raziskav je bila za trajno stabilizacijo plazju predlagana izvedba dveh podpornih sidranih pilotnih sten dolžine 165 m in dolžine 124,8 m, enega podporno-odvodnega kamnitega rebra (kontrafor) dolžine 124,8 m ter izvedbo drenažnih kamnitih reber (3x45 m, globine 6 m) v območju med objektoma št. 136 in 137. Daljša pilotna stena je umeščena pod objekti št. 136, 137 in 138, krajša pa na vzhodnem delu plazišča nad objektoma št. 137 in 138. Nad krajšo pilotno steno je tudi predviden odvodni sistem – kontrafor.

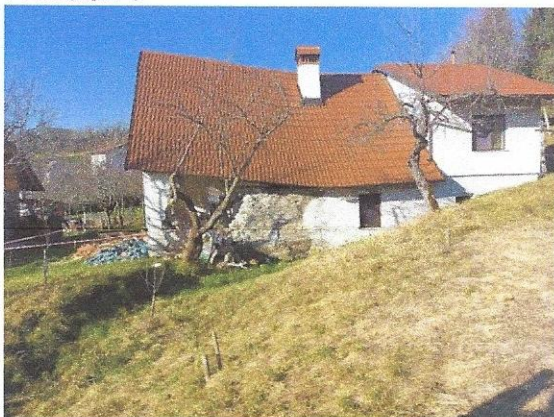
Fotografija 1: Pogled na porušen stanovanjski objekt Vinarje št. 138 (4.1.2024).

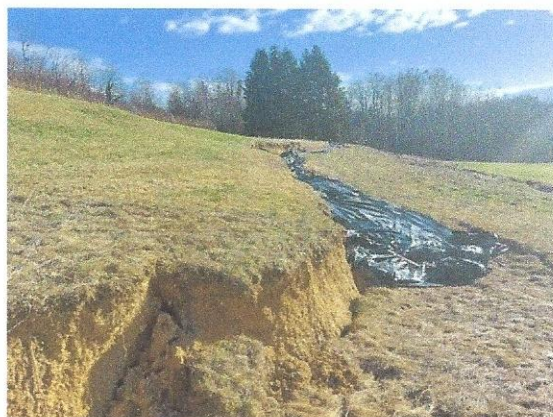
Po detajlnem geološkem kartiranju so bili na območju obeh stanovanjskih objektov zaznani večji zemljinski premiki. Debelina odlomnih robov na določenih mestih znaša že več kot 1,5 m. Ocenjena površina aktiviranega plazju znaša cc 15.000 m<sup>2</sup>.

Fotografija 2: Cca 1,5 m debeli odlomni rob na območju travnatih površin na levi strani stanovanjskega objekta (4.1.2024).

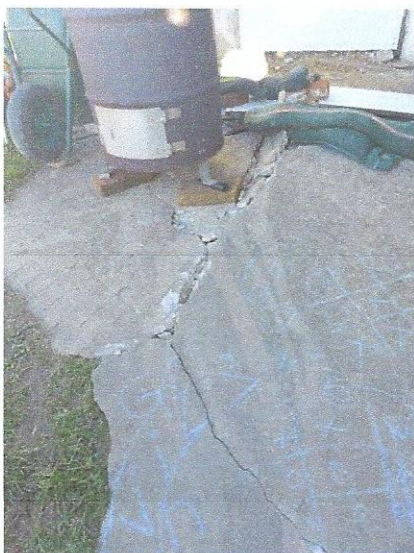
Fotografija 3: Poškodovani tlaki ob objektu Vinarje št. 138 (4.1.2024).

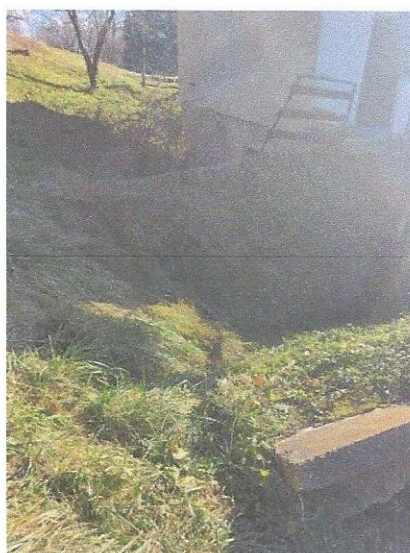
Fotografija 4: Odlomni rob za stanovanjskim objektom št.138 (4.1.2024).

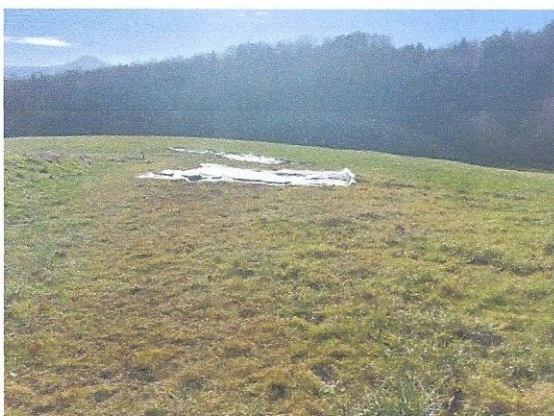
Fotografija 5: Pogled na južni del pobočja, ki je bil nekoč pogozden (4.1.2024).

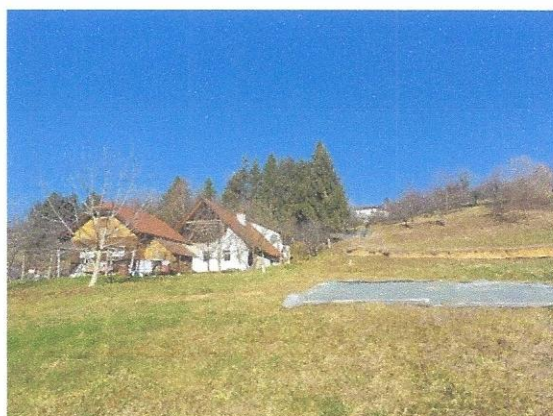
Fotografija 6: Pod stanovanjskim objektom št. 138, se nahaja kmetijski objekt (4.1.2024).

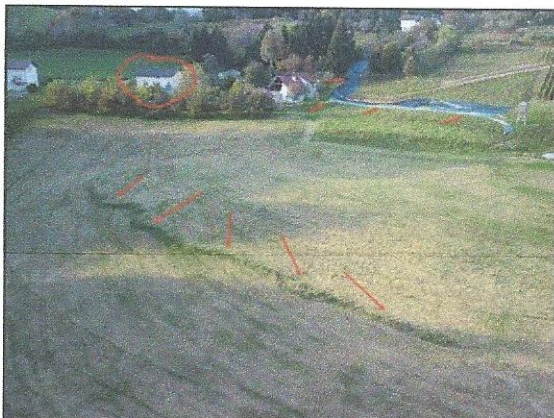
Fotografija 7: Pogled na širše območje stanovanjskih objektov št. 136-138 (4.1.2024).

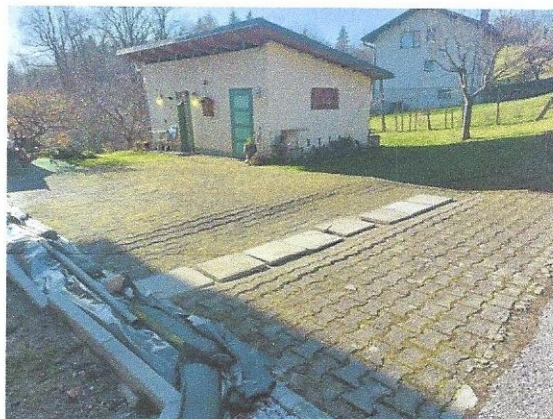
Fotografija 8: Pogled na posedeno dvorišče stanovanjskega objekta Vinarje 137 (4.1.2024).

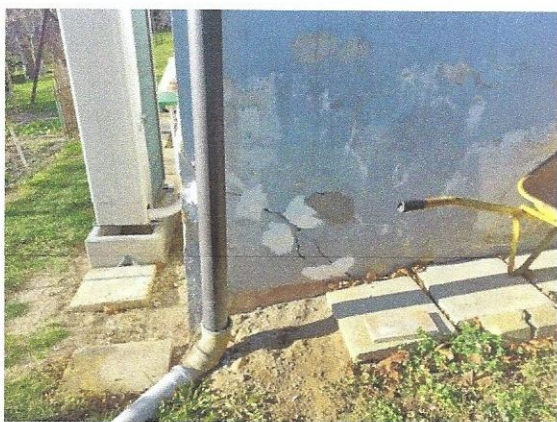
Fotografija 9: Razpokan JV rob stanovanjskega objekta Vinarje št.137 (4.1.2024).

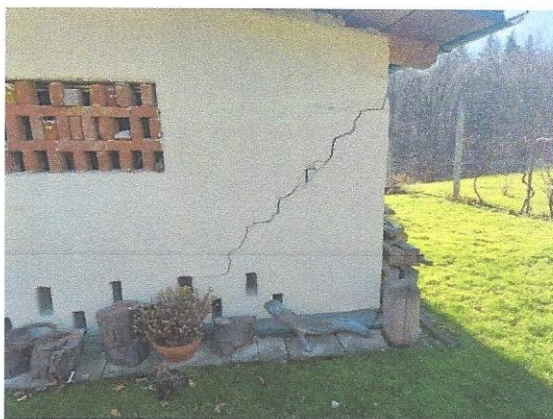
Fotografija 10: Poškodovani vrtni pomožni objekt Vinarje št. 137(4.1.2024).

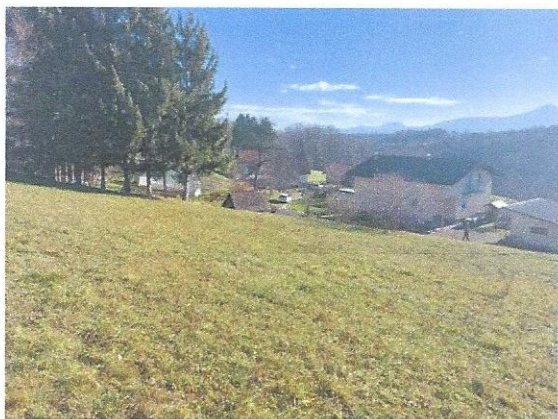
Fotografija 11: Pogled na starejši odlomni rob za stanovanjskim objektom Vinarje št.137 (4.1.2024).

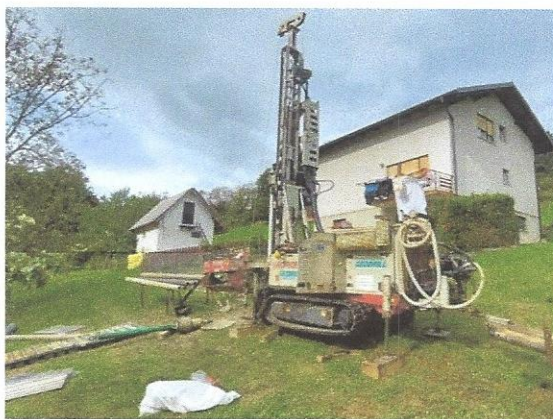
Fotografija 12: Pogled na izvajanje vrtalnih del pod objektom Vinarje št.136 (30.10.2024).
