ZADEVA: STROKOVNO MNENJE o ogroženosti stavbe Vinarje 137, 2316 Zgornja Ložnica

STROKOVNO MNENJE

ZADEVA: Geološko mnenje o plazovni nevarnosti lokacije na naslovu Vinarje 136, 137 in 138 Slovenska Bistrica

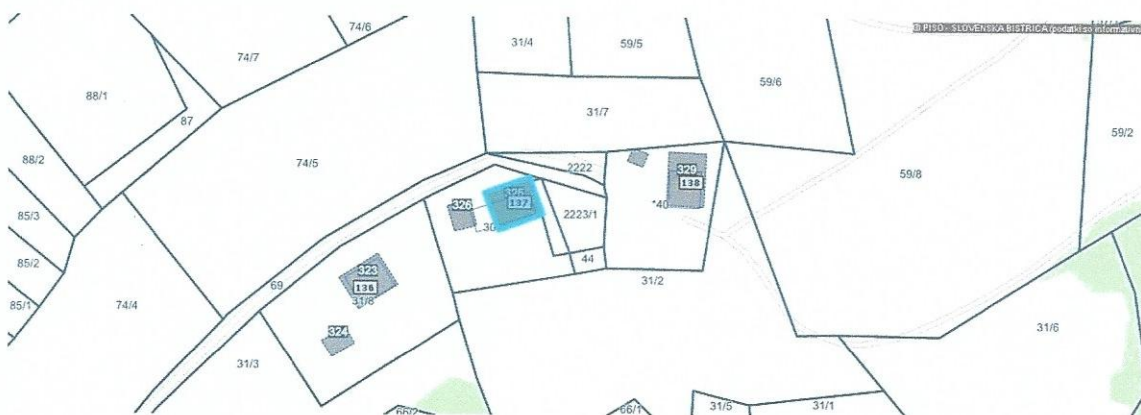
Slika 1: SITUACIJA IN NAVEDBA OBJEKTA, ki je skladno s STROKOVNIM MNENJEM predlagan za odstranitev (Vir: <https://www.geoprostor.net>)

Zaradi teh dejstev predlagamo **NUJNO ODSTRANITEV OBJEKTA.**
